Municipalidad de Liberia
Proceso de Desarrollo y Control Urbano
Unidad de Gestión Ambiental

Caso
Movimiento de tierras ilegales en Santa María

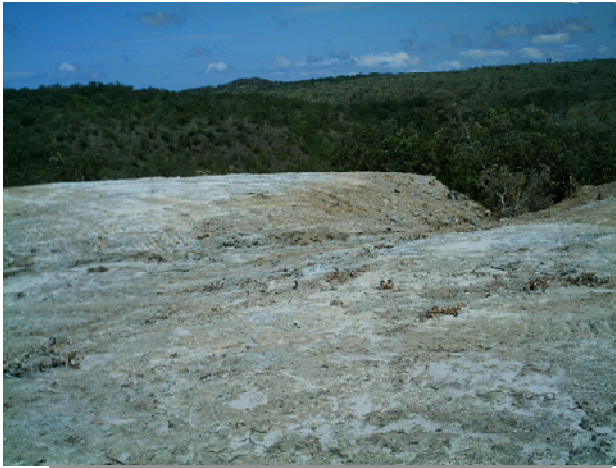
Foto N°16: Vista de los movimientos de tierra y de de la topografía del terreno, con el río Liberia al fondo.

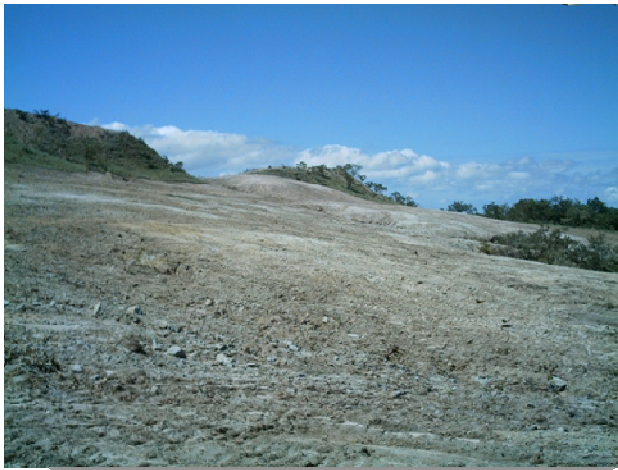
Foto N°17: Vista de los movimientos de tierra y de de los trabajos de nivelación que se realizaron

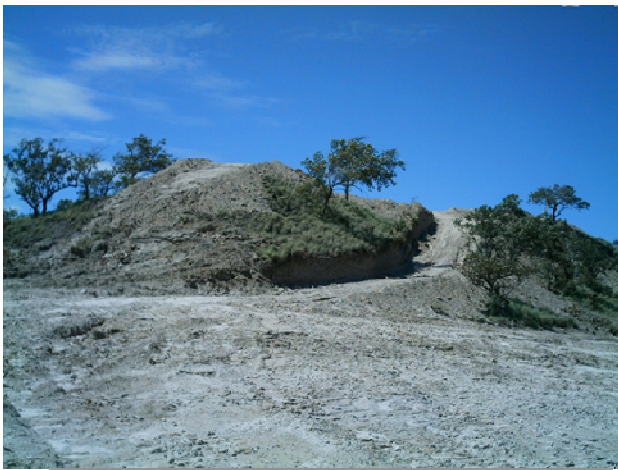
Foto N°18: Vista de un camino interno realizado
